Auswertungen von Feldmessungen zu Hagelschäden an Photovoltaik-Modulen

Alterung von Hagelschäden

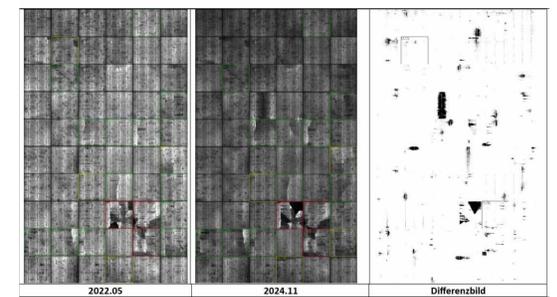
Eine PV-Anlage am Sempachersee mit Modulen der Klassen C und D wurde nach 2,5 Jahren erneut untersucht. Die Module zeigten in dieser Zeit eine deutliche Alterung. Von den zehn gemessenen Modulen sank die Leistung im Durchschnitt um 4 %. Abb. 4 zeigt ein Beispiel: Links das EL-Bild direkt nach der Beschädigung, in der Mitte das Bild nach 2,5 Jahren, rechts ein Differenzbild, das zeigt, welche Bereiche inaktiv geworden sind. Der inaktive Bereich nahm um 2,24% zu.

Abb. 4. Elektrolumineszenz-Bilder desselben Moduls aus einer Anlage oberhalb des Sempachersee. Das Modul wurde 2022 und 2024 gemessen. Rechts ein Differenzbild zwischen den zwei Messungen.
