Auswertungen von Feldmessungen zu Hagelschäden an Photovoltaik-Modulen

Alterung von Hagelschäden

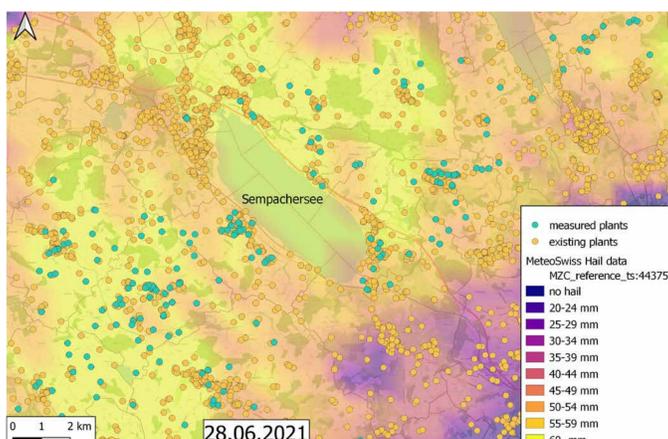
Abb. 1: Hagelkarte (MESH) vom 28.06.2021 in der Region Sempachersee mit vorhandenen und gemessenen Anlagen
Quelle: Eigene Darstellung aus Daten von MeteoSchweiz

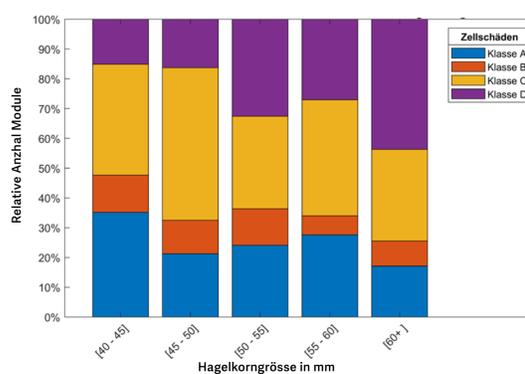
Die Wahrscheinlichkeit für kritische Mikrorisse steigt mit der Hagelkörngrösse. Besonders in der Klasse D nimmt der Anteil stark zu, während die Klassen A und B abnehmen (Abb. 2). Allerdings gibt es innerhalb jeder Klasse grosse Unterschiede zwischen den Anlagen. Bei manchen Anlagen sind alle Module schwer geschädigt.

Abb. 2 Anteil Module mit Zellschäden nach Klasse A-D und nach Hagelkörngrösse

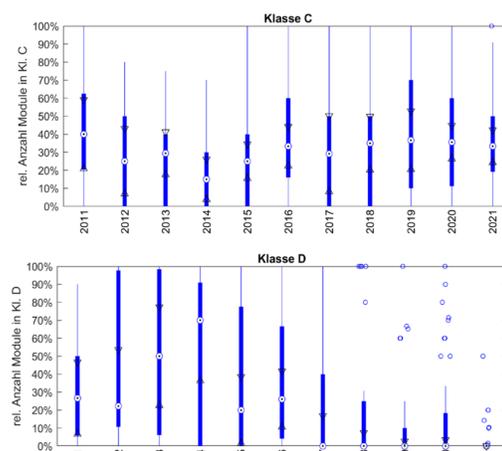
- Der Anteil an Modulen mit Zellrisse der Klasse C ist bei Modulen ab 2016 etwas höher als bei älteren Modellen.
- Im Schnitt sind bei Baujahren vor 2016 über 20% der Module einer Anlage in Klasse D. Ab Baujahr 2016 nimmt dieser Anteil stark ab, ebenso die Streuung der Daten.

Dies deutet darauf hin, dass neuere Module eine höhere Qualität aufweisen oder dass ältere Module stärker durch langfristige Belastungen geschädigt wurden. Unabhängig vom Baujahr sind, bis auf wenige Ausnahmen, bei allen getesteten Anlagen gerahmte Module und ein Frontglas von 3,2 mm verwendet worden.

Abb. 3 Boxplot der Modulanteile pro Anlage in der Klasse C (oben) und Klasse D (unten) nach Baujahr der Anlagen.
